**Análisis de las características de accesibilidad en la infraestructura del  
Condominio de Viviendas Tuteladas “Quillota Paraíso”, Quillota, Región de  
Valparaíso.**

Seminario para optar al Título de Terapeuta Ocupacional y al  
Grado de Licenciado en Ciencia de la Ocupación Humana.

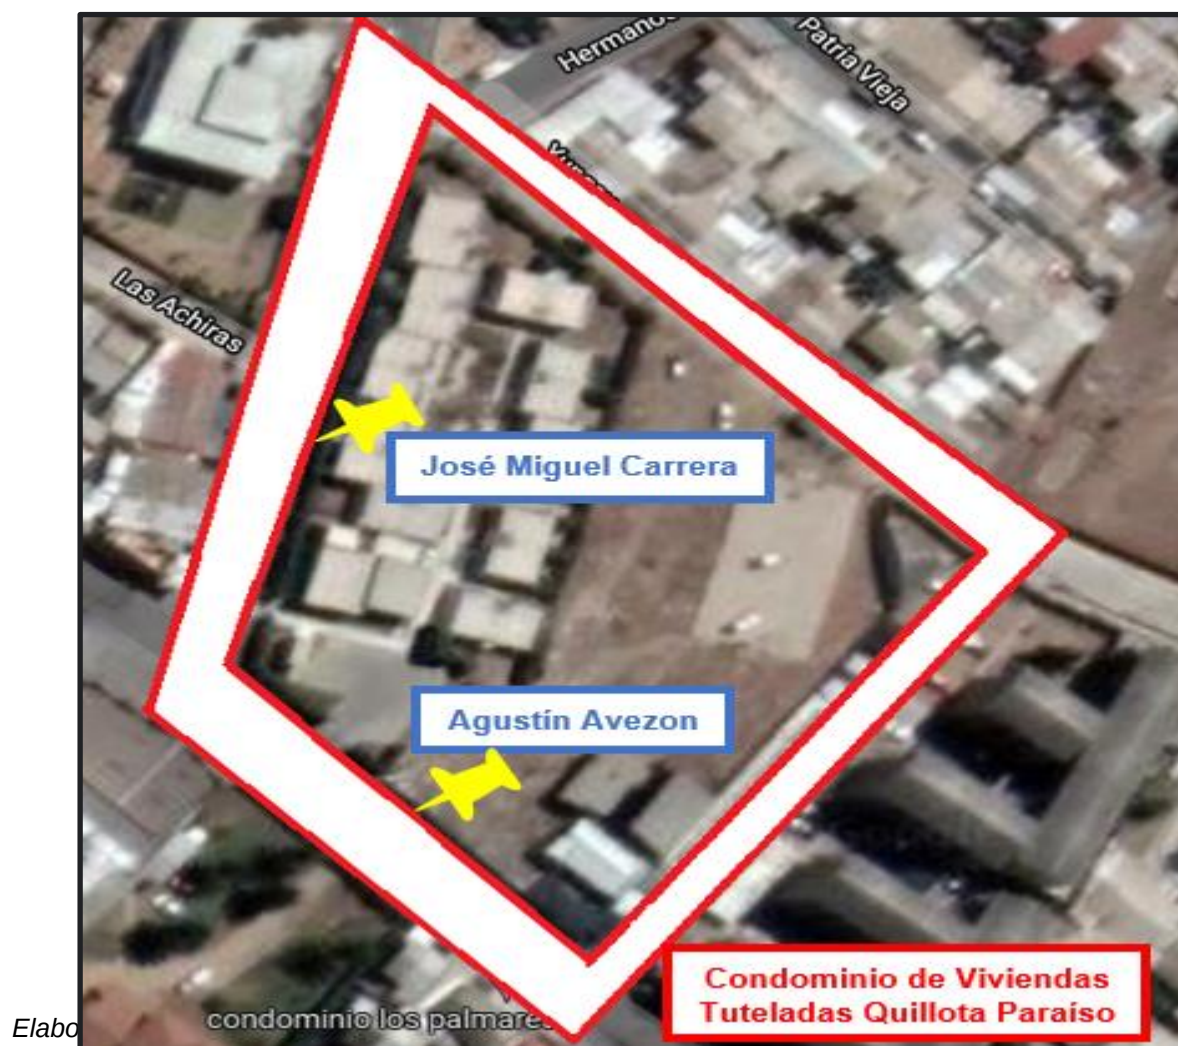
**Figura 10**

*Mapa de calles principales Condominio de Viviendas Tuteladas, Quillota Paraíso, Comuna de Quillota.*
